Untersuchungsbericht

Räumstelle: 34549 Edertal-Hemfurth, Siebnacher Eichen
Bauvorhaben: OT Hemfurth, Flur 2, Flurstück 2/2, 2/3

Projekt: Edertal-Hemfurth Siebnacher Eichen		
Auftraggeber: Nationalparkgemeinde Edertal Bahnhofstr. 25 34549 Edertal	Az RP Darmstadt: E 2237-2024	
Auftragnehmer: RECONDIS Kampfmittelbeseitigung	Neue Strasse 41 36329 Romrod Tel. 06636/919837	Unterschied:

Räumstellenleiter
BAUTEIL/ BLATT- BEZEICHNUNG: Kampfmittelsondierung		
PROJEKTNR. 4795P	DATUM 08.08.2024	FLAKK: DIN A3 Blatt 1/1
Legende:		Maßstab: 1 : 1000

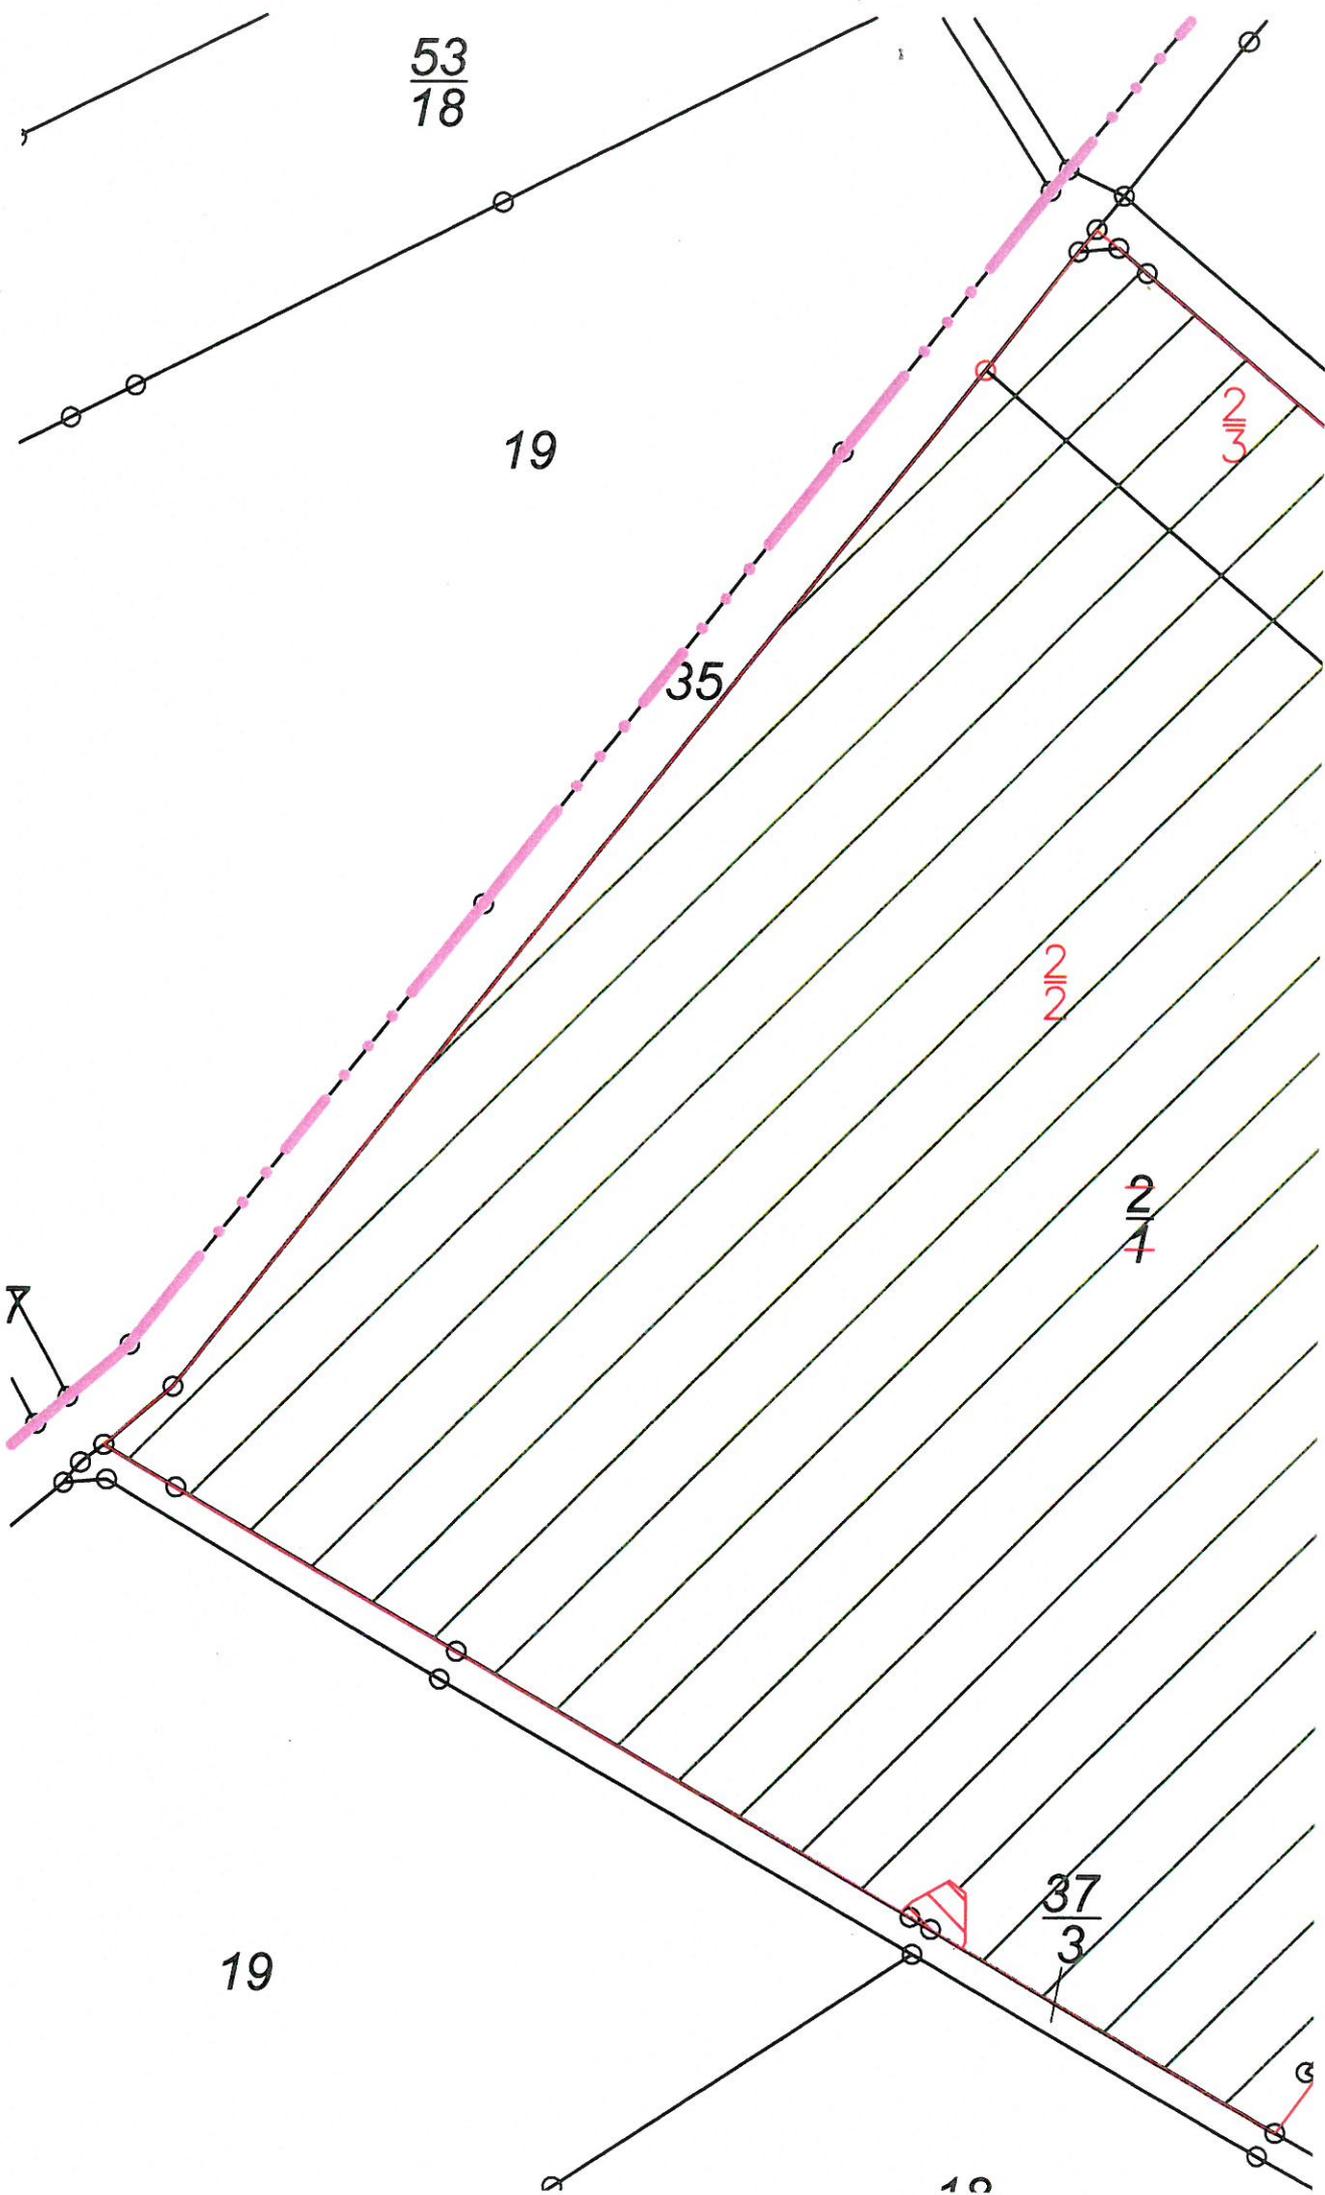
Nicht freigegeben wurde eine kleine Fläche an der südlichen Grenze wo sich die Ruhebänk befindet.

Im beigefügten Lageplan ist die freigegebene Fläche mit grüner Schraffur markiert, die nicht freigegebene Fläche ist mit roter Schraffur gekennzeichnet.

Datenaufnahme, Geomagnetik (30nT), Freigabe 4,0m tief

Messdaten nicht auswertbar, keine Freigabe

Sollten Sie Erdarbeiten im nicht freigegebenen Bereich planen, muss eine Nachsondierung erfolgen nachdem die Bänk (einschl. der Fundamente) rückgebaut ist, bzw. eine baubegleitende Kampfmittelräumung durch einen fachkundigen Truppführer, im Zuge der Erdarbeiten ausgeführt werden.
